Eurofins Ahma Oy  
Projekti 92346  
5.2.2026, korjattu 4.3.2026

NEOVA OY

# Permisuon kalataloudellinen tarkkailu vuonna 2025

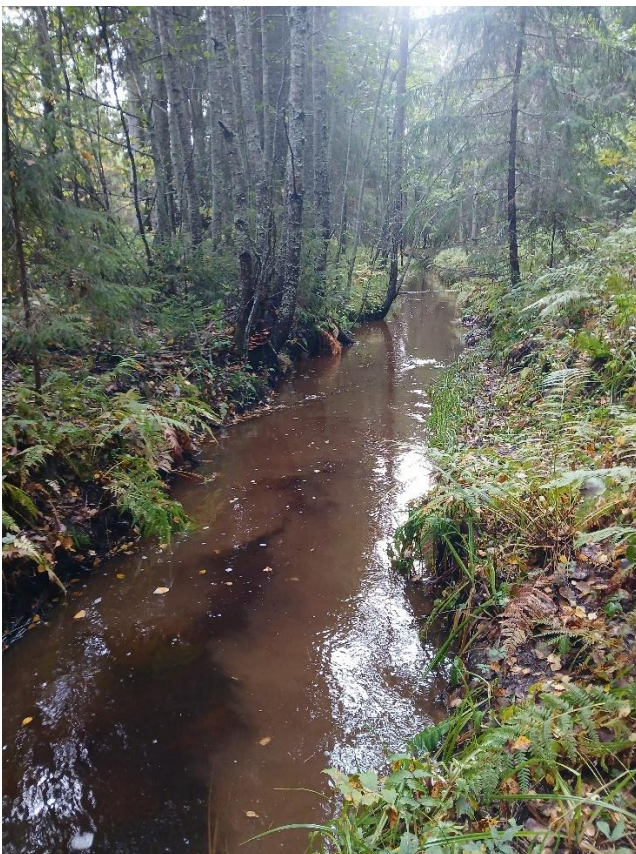
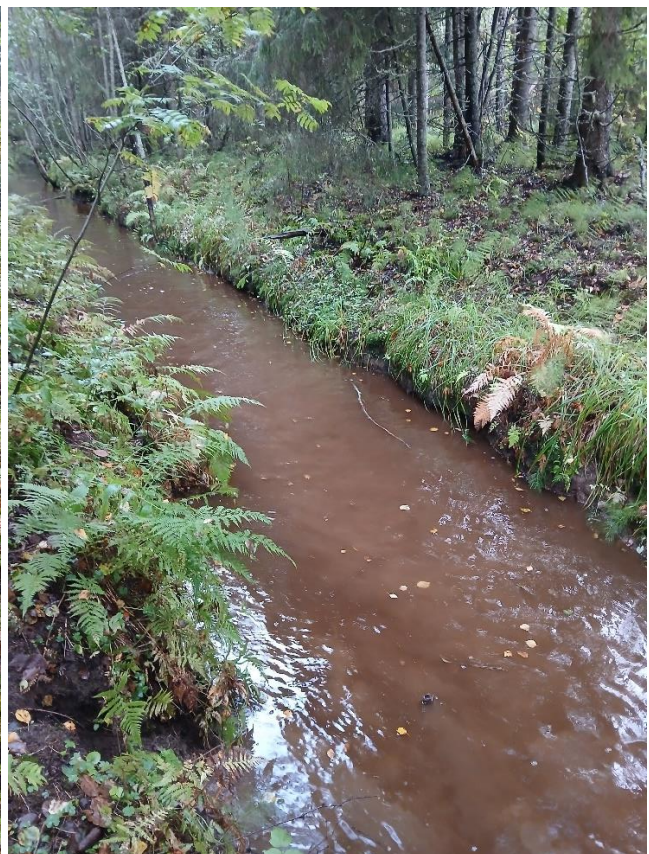
Sähkökalastusala -, Hyyrynoja, alempi, Keuruu (Pohjois-Savon ELY), ETRS-TM35FIN: 6895604 - 374404

Lisätietoa: kohtalaisen runsas

Vuodesta 2025 alkaneeseen tarkkailuohjelmaan katsottiin uudet sijainnit koealoille. Hyrynoja a vaikuttaisi silmämääräisesti sekä koealojen valokuvien perusteella soveltuvan alempaa alaa (Hyrynoja b) paremmin koekalastuksiin. Tarkkailuohjelmassa sähkökoekalastukset esitetään tehtäväksi joka kolmas vuosi vähintään kahdesti (2025 ja 2028) ja sen jälkeen Elinvoimakeskus päättää onko niitä tarpeen jatkaa.
